RAPPORT D'EXPERTISE TECHNIQUE D'UN VOILIER CNB 60
« ILA 2 »

Date expertise : 25/10/2023

Nom : « ILA 2 »
Constructeur : CNB
Modèle : Bordeaux 60
Type : Voilier - Sloop
Matériau : Polyester
N° C.I.N : FR-CNBZM046J616
Année de fabrication : 2016

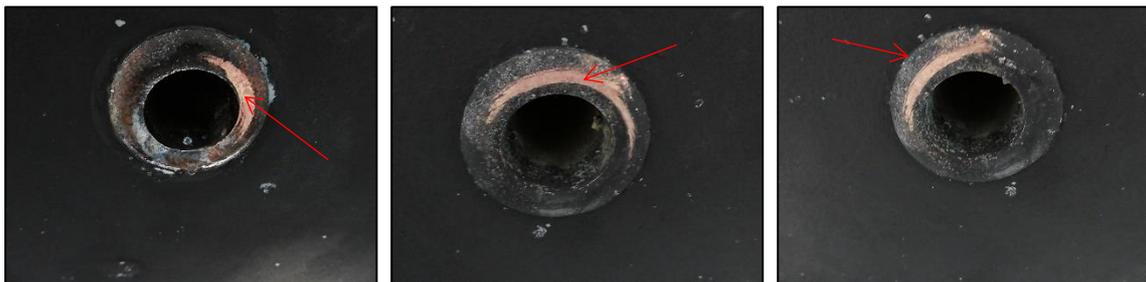
Passe-coques/crépine : voir constat

Dézincification

- ✓ Remplacer les passe-coques des sorties des eaux noires (dézincification)
