CONSTAT TECHNIQUE

SUIVI DE TRAVAUX

N° 280922 - 120

Navire : **“ DEESSA ”**

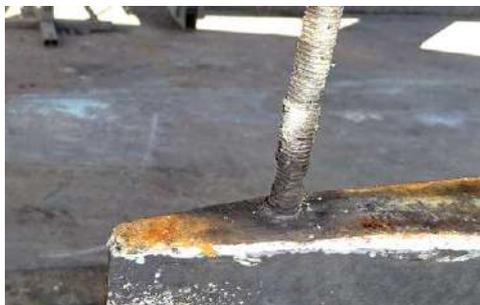
- Le bateau est sorti d'eau et le déquillage effectué ;
 Au retraitement du lest de quille, la partie arrière du lest montre le dernier goujon endommagé par électrolyse, avec perte de matière ;

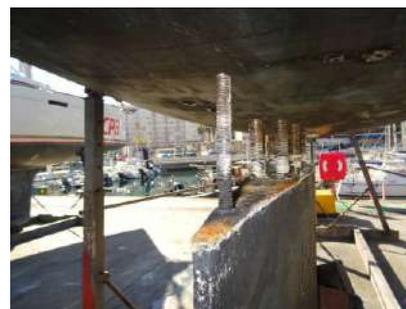
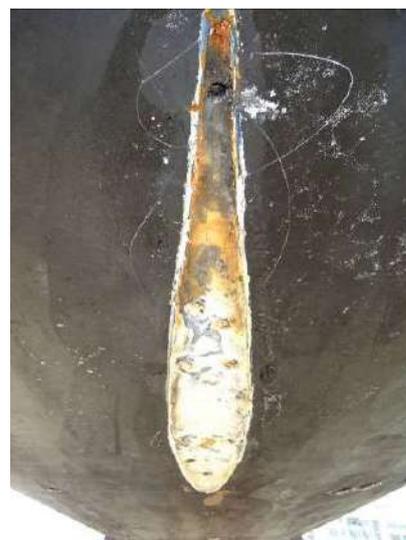
- Le plan de quille confirme la zone endommagée arrière et la présence d'entrée d'eau ;

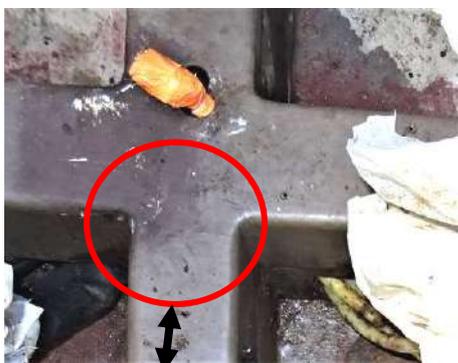
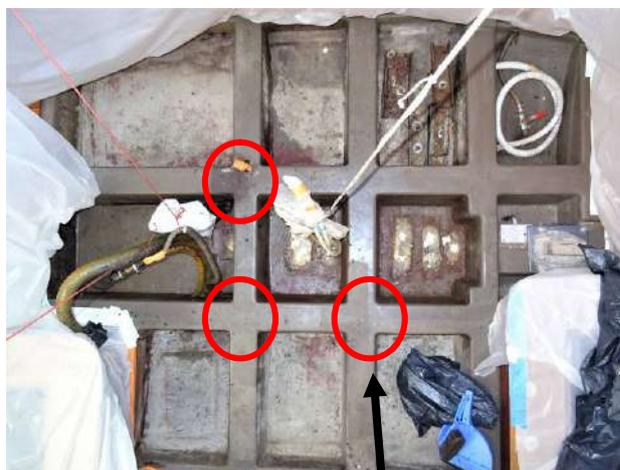
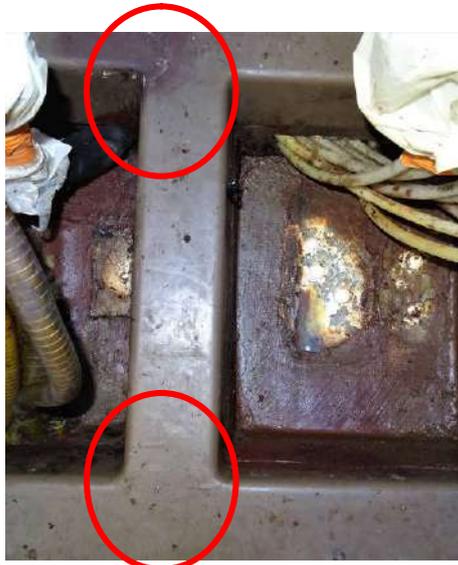
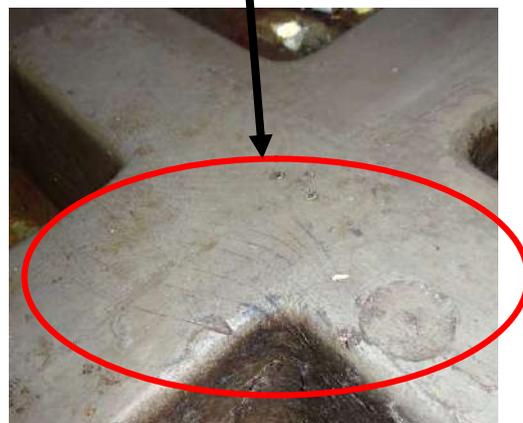
- Dans les aménagements intérieurs, après démontage des planchers et du mobilier, le varangage montre des désordres situés sur la zone arrière et médiane du lest, avec faïençage du gelcoat et fracture des tissus polyester :
