CONSTAT TECHNIQUE

SUIVI DE TRAVAUX

N° 280922 - 120

Navire : **“ DEESSA ”**

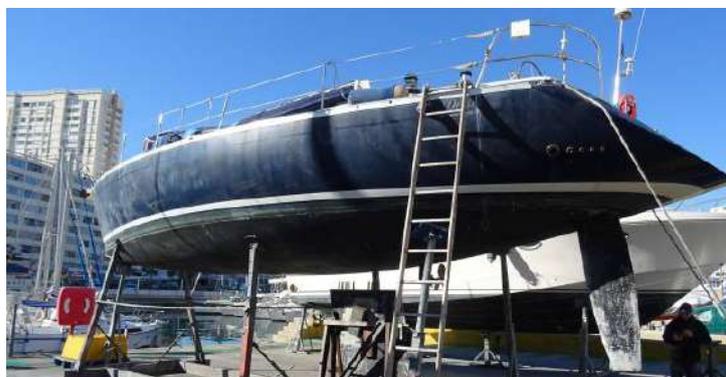
"DEESSA " le 14/01/2022, Aire de Carénage Darse nord du Mourillon - Toulon

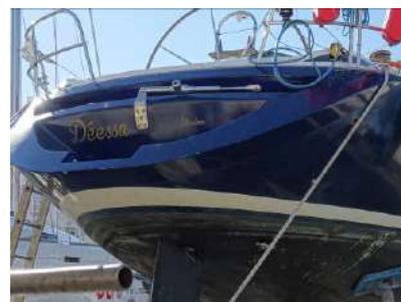
Le voilier "DEESSA" est présenté à terre sur l'aire de carénage de la **Darse Nord du Mourillon / Toulon**, dans un bon état apparent d'entretien ;
